DS1523RT

DS1523RT Superdeck

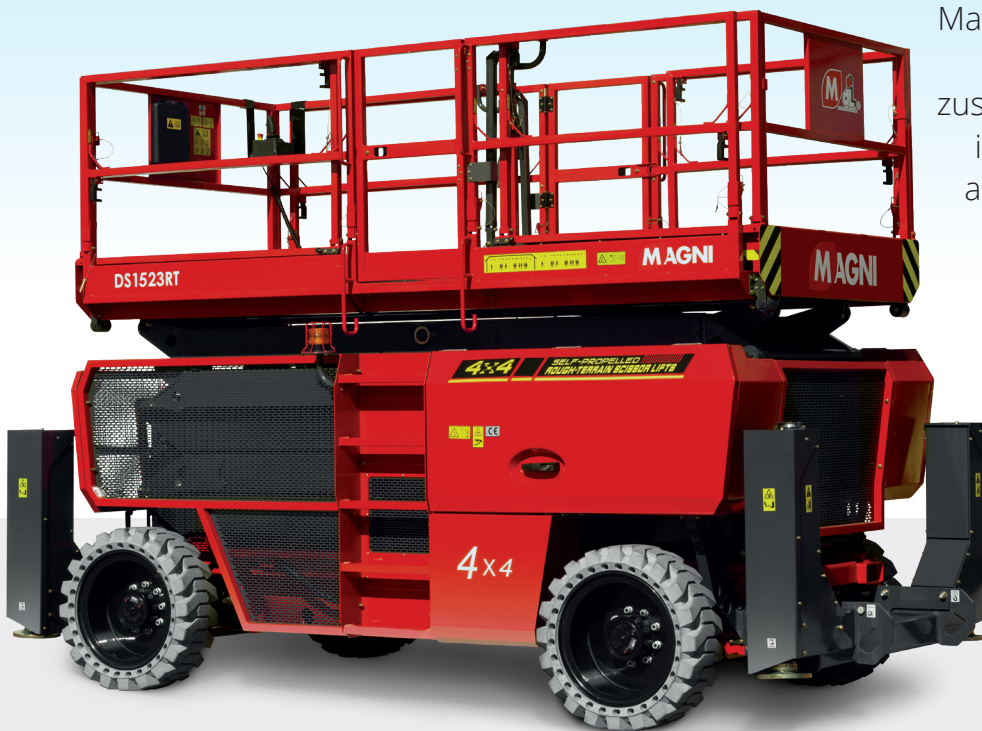
Diese geländegängige Scherenbühne bietet ausgezeichnete Hubgeschwindigkeiten sowie Geländegängigkeit. Sie ist serienmäßig mit Allradantrieb und Non-Marking-Reifen. Ein automatischer Niveaue Ausgleich sorgt für zusätzliche Sicherheit bei Arbeiten in der Höhe. Die Plattform kann auch im ausgefahrenen Zustand mittels Plattformerweiterung vergrößert werden, womit nochmals eine größere Flexibilität gewährleistet werden kann.

Traglast	680 kg
Traglast, ausgefahren	227 kg
Max. Personenzahl (Innen-/Außenbereich)	7
A Arbeitshöhe	15 m
B Plattformhöhe	13 m
C Gesamtlänge (mit Stützen)	4,88 m
D Gesamtbreite	2,27 m
E Gesamthöhe (Geländer aufgeklappt)	2,98 m
Transporthöhe (Geländer eingeklappt)	2,28 m
F Plattformabmessungen (Länge/Breite)	3,98x1,83 m
G Plattformerweiterung	2x1,25 m
Bodenfreiheit	22 cm
Radstand	2,86 m
Wenderadius (innen/außen)	2,35 m / 5,2 m
Motor	Kubota V2403-CR-EWO2 Stage V - 36,8 kW 2700 U/min
Fahrtrieb	-
Hubtrieb	-
Fahrtgeschwindigkeit (eingefahren)	6,1 km/h
Fahrtgeschwindigkeit (ausgefahren)	1,1 km/h
Steigfähigkeit	50%
Max. zulässige Neigung	2° / 3°
Batterie	12 V / 110 Ah
Integriertes Batterieladegerät	-
Hydraulikölbehälter	130 l
Kraftstofftank	100 l
Bereifung	33x12-20
Gewicht (mit Stützen)	8.200 kg
